# PATRIMONIAL LES CHATEAUX

## ÉCHICHENS DE PIERRE ET DE BRIQUE

Arrivant bientôt au terme d'une vaste campagne de travaux, le présent dossier propose une synthèse inédite des résultats obtenus par les recherches historiques et archéologiques, les sondages des enduits et les analyses dendrochronologiques.

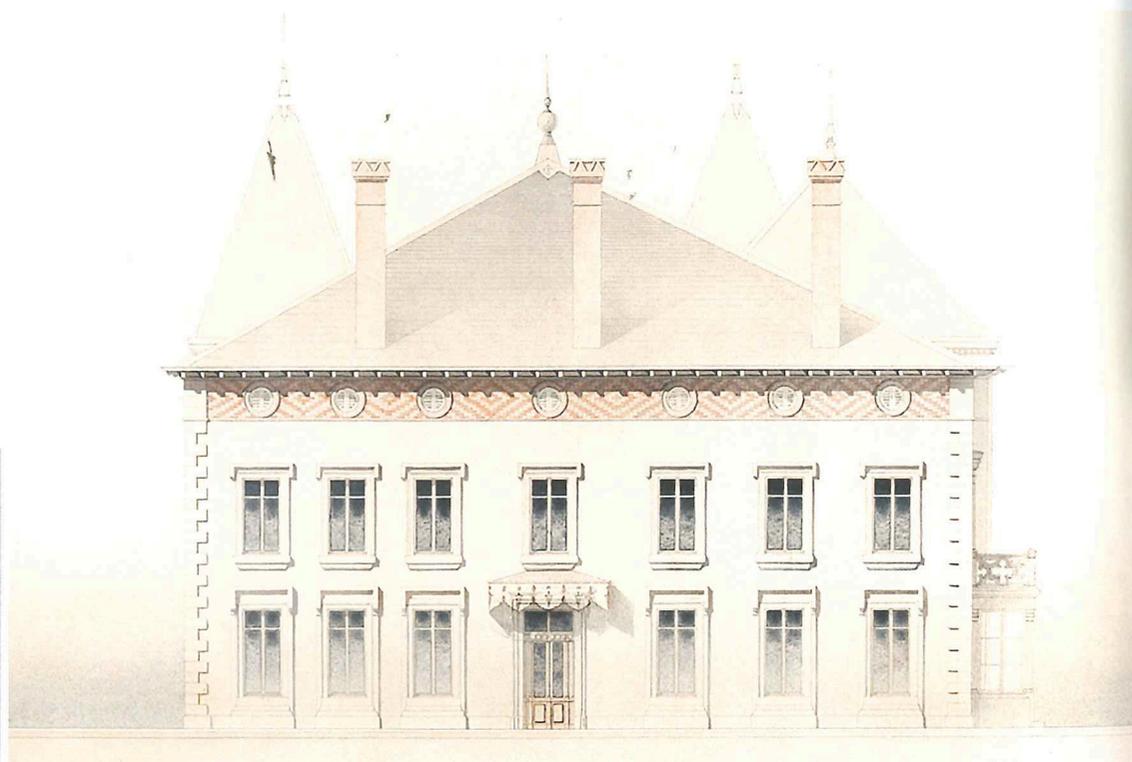
3  
Relevé de la façade ouest, s.n., s.d.,  
dernier quart du XIX<sup>e</sup> siècle.

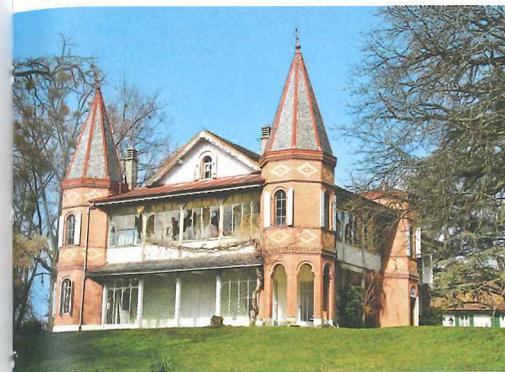
4  
Dépendance appelée «Petit Château»,  
avant travaux.

Devenue d'un usage plus courant dans la région, la brique est réutilisée à Échichens vingt ans plus tard, en 1873-1874, par Ernest Veuthey, assistant de l'architecte morgien John-Henry Foretay, à l'occasion de la réfection de la dépendance ouest (anciennes écuries) et des faces nord et est du «Petit Château<sup>4</sup>». Cette intervention confère au lieu un très bel effet d'ensemble, et augmente encore son caractère pittoresque par l'usage de bois découpé de style *Swiss chalet*.

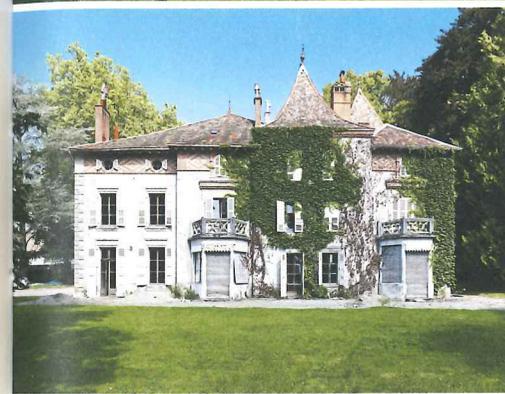
5  
Façade sud du château avant travaux.

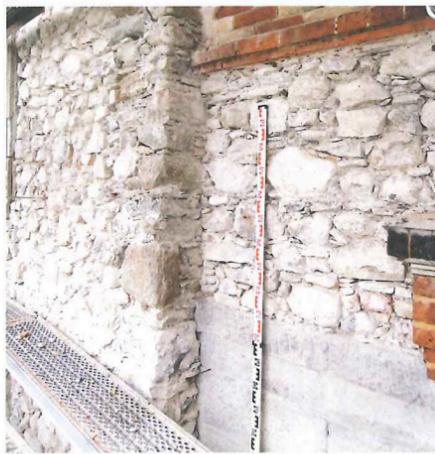
6 Façade sud, jonction entre la tour maîtresse et l'annexe sud-est. En bas à droite, l'appareil en blocs de molasse taillés avec, à son sommet, la corniche ravalée.

La façade sud présente dans sa partie orientale deux états successifs. En effet, l'annexe sud-est comporte un appareil de blocs de molasse taillés, bien distinct du reste de la reconstruction du XIX<sup>e</sup> siècle, principalement constituée de boulets et blocs de pierre dure retaillés. L'importante dimension des jours atteste que cette paroi n'est pas antérieure au XIX<sup>e</sup> siècle. Le lit supérieur de cette maçonnerie comporte des traces de ravalement qui marquent l'emplacement d'une corniche dont la moulure est intacte derrière l'angle sud-est de la tour maîtresse, reconstruit dans cette zone (Fig. 6 et 7). Ce profil se retrouve dans les morceaux d'entablement dominant les fenêtres du premier étage, situées de part et d'autre de la tour maîtresse. La corniche coïncide avec le niveau de la base de la charpente du XVII<sup>e</sup> siècle des corps de bâtiments donnant sur la cour centrale – dont il ne subsiste rien à l'emplacement de l'annexe sud-est. Faut-il en conclure que la reconstruction du milieu du XIX<sup>e</sup> siècle gardait

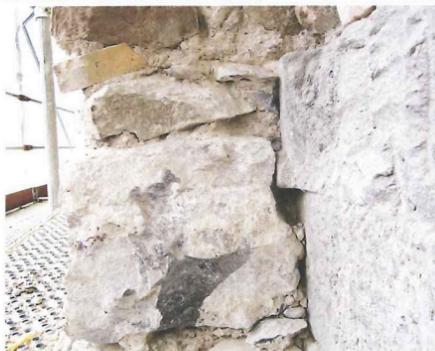
7 Façade sud, jonction entre la tour maîtresse et l'annexe sud-est. Détail du profil de la corniche de l'annexe sud-est, conservé derrière l'angle nord-est de la tour.

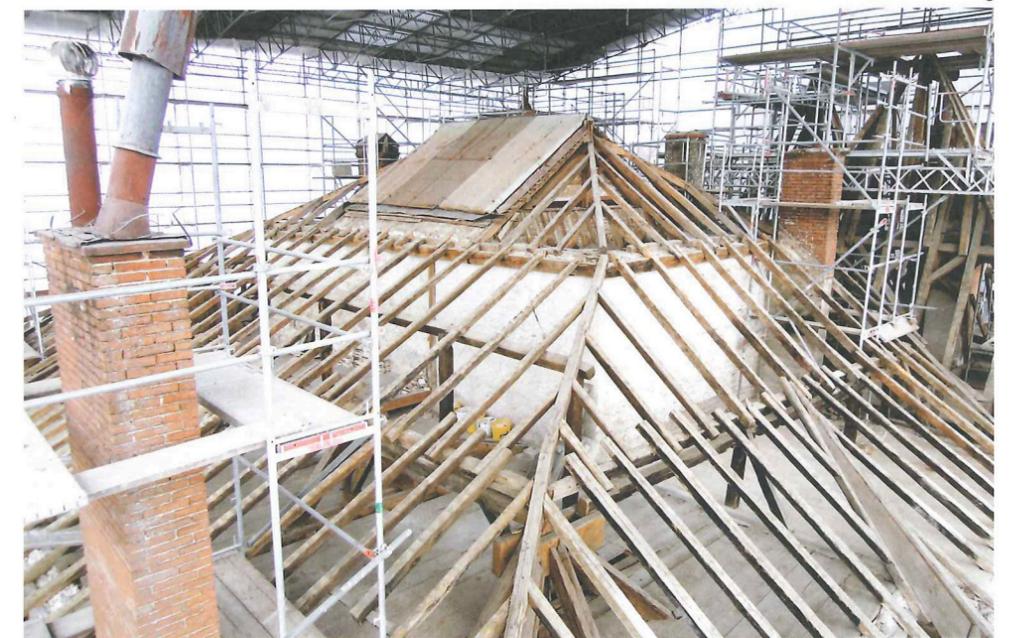
8 Vue nord-est de la charpente du milieu du XIX<sup>e</sup> siècle, intégrant l'ouvrage préexistant du dernier quart du XVII<sup>e</sup> siècle.

La charpente du château (Fig. 8) est constituée d'ensembles structurellement distincts qui ont fait l'objet d'une analyse dendrochronologique.<sup>2</sup> Elle intègre, en s'y appuyant partiellement, des assemblages préexistants qui permettent de restituer l'ancien volume du bâtiment: l'édifice comportait une cour centrale, et était dominé au sud par une tour. Cet état, qui figure sur un plan de 1795 (Fig. 1), peut être daté par la dendrochronologie du dernier quart du XVII<sup>e</sup> siècle. On notera donc que la charpente a subsisté malgré la reconstruction extensive des façades de l'édifice.

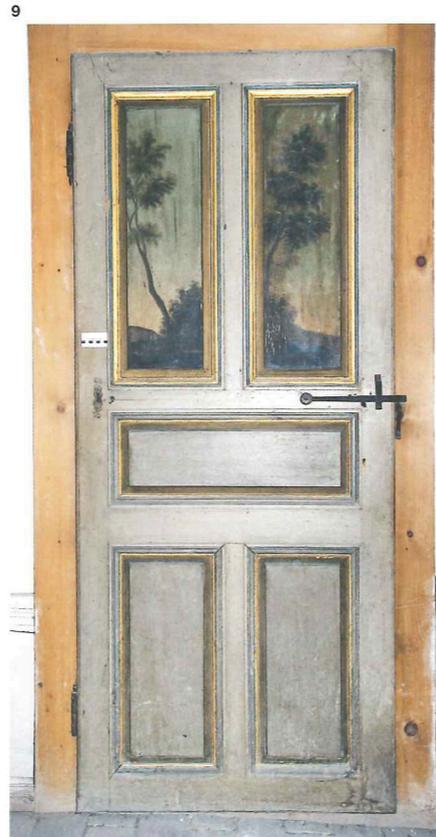
9  
Porte de placard, vers 1777, retrouvée en réemploi dans les combles. Celle-ci présente son ornementation d'origine. Elle peut être rattachée aux lambris de hauteur d'une pièce du premier étage, côté lac, où les sondages ont identifié, sous des surpeints monochromes plus récents, des panneaux aux décors similaires.

Mais la découverte principale apparaît au premier étage, côté lac, dans une chambre entièrement lambrissée vers 1777. Les sondages ont révélé, sous des surpeints gris beige monochromes, un riche décor: des paysages polychromes, peints à l'huile de manière très délicate sur des lambris. À noter que les cadres saillants ont été dorés à la feuille: il s'agit d'un raffinement suprême, signe de grand luxe, peu courant dans notre région.

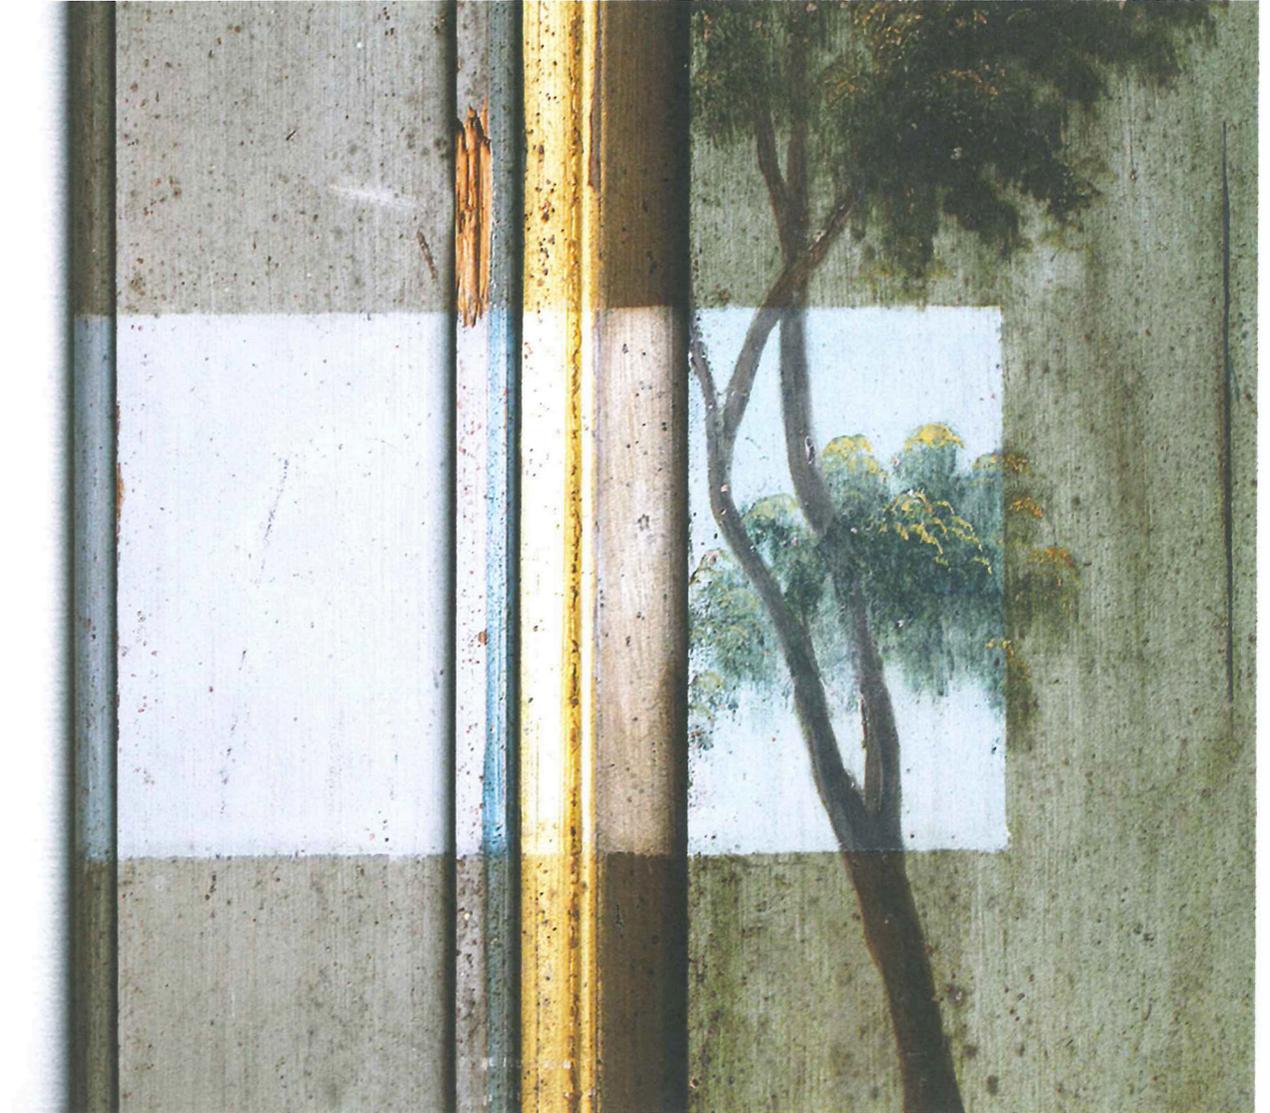
10  
Détail de la figure 9. Ce décor peint à l'huile offre une habile mise en couleur gris perle, avec des réchamps, bleus dans la gorge du cadre et bruns dans la plate-bande. La moulure du cadre est dorée à la feuille. Le panneau au fond plus bleuté (ciel) s'agrémente d'un paysage peint, bucolique, avec un coucher du soleil. Le rectangle central nettoyé révèle l'état d'encrassement accumulé durant environ 240 ans.
